## Fuktmekanik - alkalisk fukt i betong

**FuktskadeTeknik AB**

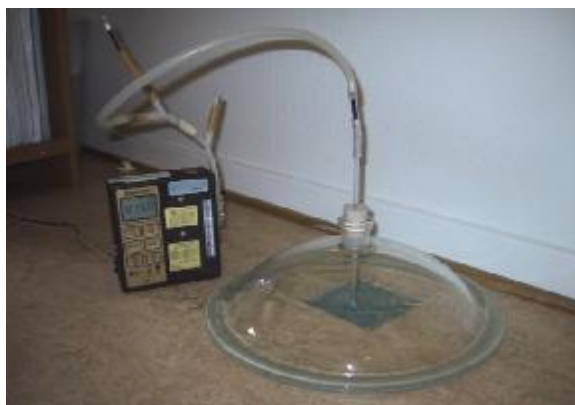
Orsaken till hälsobesvär eller diffus lukt är ofta svår att härleda eftersom man inte känner någon lukt direkt från mattans yta eller kan se att mattan bular sig. Med en fuktindikator kan man upptäcka den förhöjda fuktnivån under mattan, så länge den kemiska hydrolysen fortgår. Efter att byggfukt torkat ut eller omfördelats kommer den kemiska hydrolysen att upphöra varför man då inte kan upptäcka skadan med en fuktindikator. Lukten blir ofta tydlig först sedan man skurit hål i mattan, varvid man kan känna en karaktäristisk kemisk lukt. Skador pga nedbrutet lim påvisas genom kemisk analys av flyktiga kolväten under mattan (frilagt spackel), se foto nedan. Skada kan även påvisas genom uttagning och kemisk analys av betongprov, då även inträngningsdjupet av kemikalierna fastställs, vilket styr valet av åtgärd.

I de fall uppfuktningen orsakas av kapillärsugning från underliggande mark, vattenläckage etc, uppträder s.k. förtvålning av limmet. Detta medför en stark söttaktig och stickande lukt som ofta är påtagligt besvärande och orsakar t.ex. huvudvärk. Mattor släpper från underlaget och stora blåsor uppstår i mattan, limmet har då bildat en kraftigt luktande och kladdig kemisk massa under mattan.
