Fuktmekanik – Betongplatta på mark

Betongplatta på mark med uppreglade golv

Betongplatta på mark med flytande golv

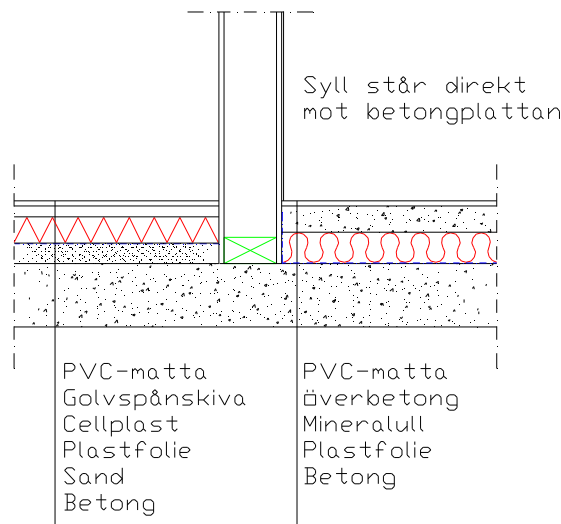
Betongplatta på mark utan underliggande termisk isolering, med ovanliggande flytande golv i form av isolering på ovansidan av betongplattan, är en annan mycket vanlig konstruktion från 1970-talet. Mikrobiell aktivitet uppstår i organiskt material i kontakt med betongplattan t.ex. träspån, skräp etc. samt i mineralull. Om det ligger en sandavjämning mot betongplattan blir denna fuktig, då sanden är naturligt förorenad sker mikrobiell tillväxt som i allmänhet medför mycket kraftig mikrobiell lukt i sanden. Ofta har man placerat ytter- och mellanväggsyllar direkt mot betongytan innan övergolvet lagts på, detta innebär att syllen löper stor risk att utsättas för RF>75 % med mögelskador samt ibland även rötskador som följd.

Åtgärd av fuktskadade flytande golv innebär utrivning av hela golvkonstruktionen, rengöring av den frilagda betongytan samt att montera ett mekaniskt ventilerat luftspaltbildande golv som saknar fuktkänsliga material i kontakt med betongplattan. Frånluftventilationen i golvet medför att betongplattan på sikt torkar samt att besvärande luktämnen (emissioner) bortförs. Valfri golvbeläggning kan därefter monteras.
