Fuktmekanik – motfyllda källarytterväggar

Uppfuktning utifrån

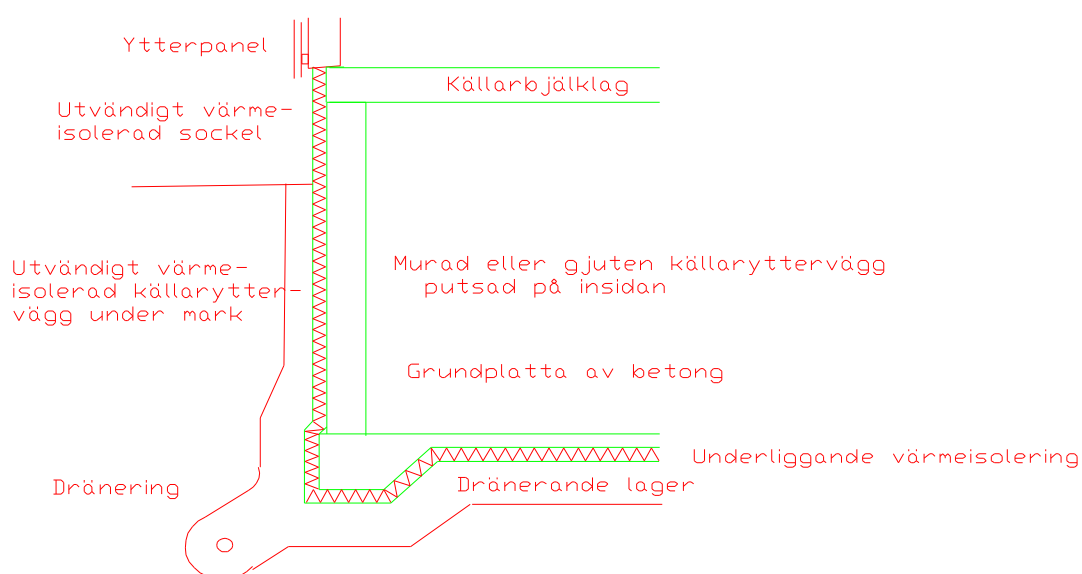
Konsekvensen av riskerna för uppfuktning såväl utifrån som inifrån medför att invändigt isolerade källarytterväggar kräver en plastfolie i den övre, ej motfyllda delen av källarytterväggen, för att förhindra kondens och därmed fuktskador i väggkonstruktionen. Det är samtidigt olämpligt med plastfolie i den nedre motfyllda delen, eftersom den förhindrar uttorkning av markfukt genom diffusion.

Invändigt reglade och isolerade källarytterväggar är av denna orsak en känd riskkonstruktion med avseende på risk för fukt och mögelskador. Källarytterväggar skall isoleras på utsidan för att förhindra fuktskador samt höja temperaturen på insidan av väggkonstruktionen.

Om en invändig utreglad och isolerad väggkonstruktion förekommer, särskilt om en invändig plastfolie monterats, kommer uttorkningen inåt att starkt begränsas. Detta är en känd riskkonstruktion avseende risk för fuktskador, enbart genom ångdiffusion. Med tiden kommer isolerskikt samt regelverk att vara uppfuktade till kritisk fuktnivå varvid mikrobiella skador uppstår i syll, regelverk och mineralull. Dessa skador utvecklas dolda i väggkonstruktionen och kan därför få stor omfattning utan att man kan se något på insidan. Dessa skador upptäcks i regel först efter 20-30 år och då genom mögellukt i rummet.
